**I/50 Brankovice, průtah - výměna krytu vozovky**  
**SO 101 VÝMĚNA KRYTU VOZOVKY SIL. I/50**

**NAZEV VÝKRESU:**  
**SITUACE DOPRAVNÍHO ZNAČENÍ - 1. ČÁST**

**6.1**

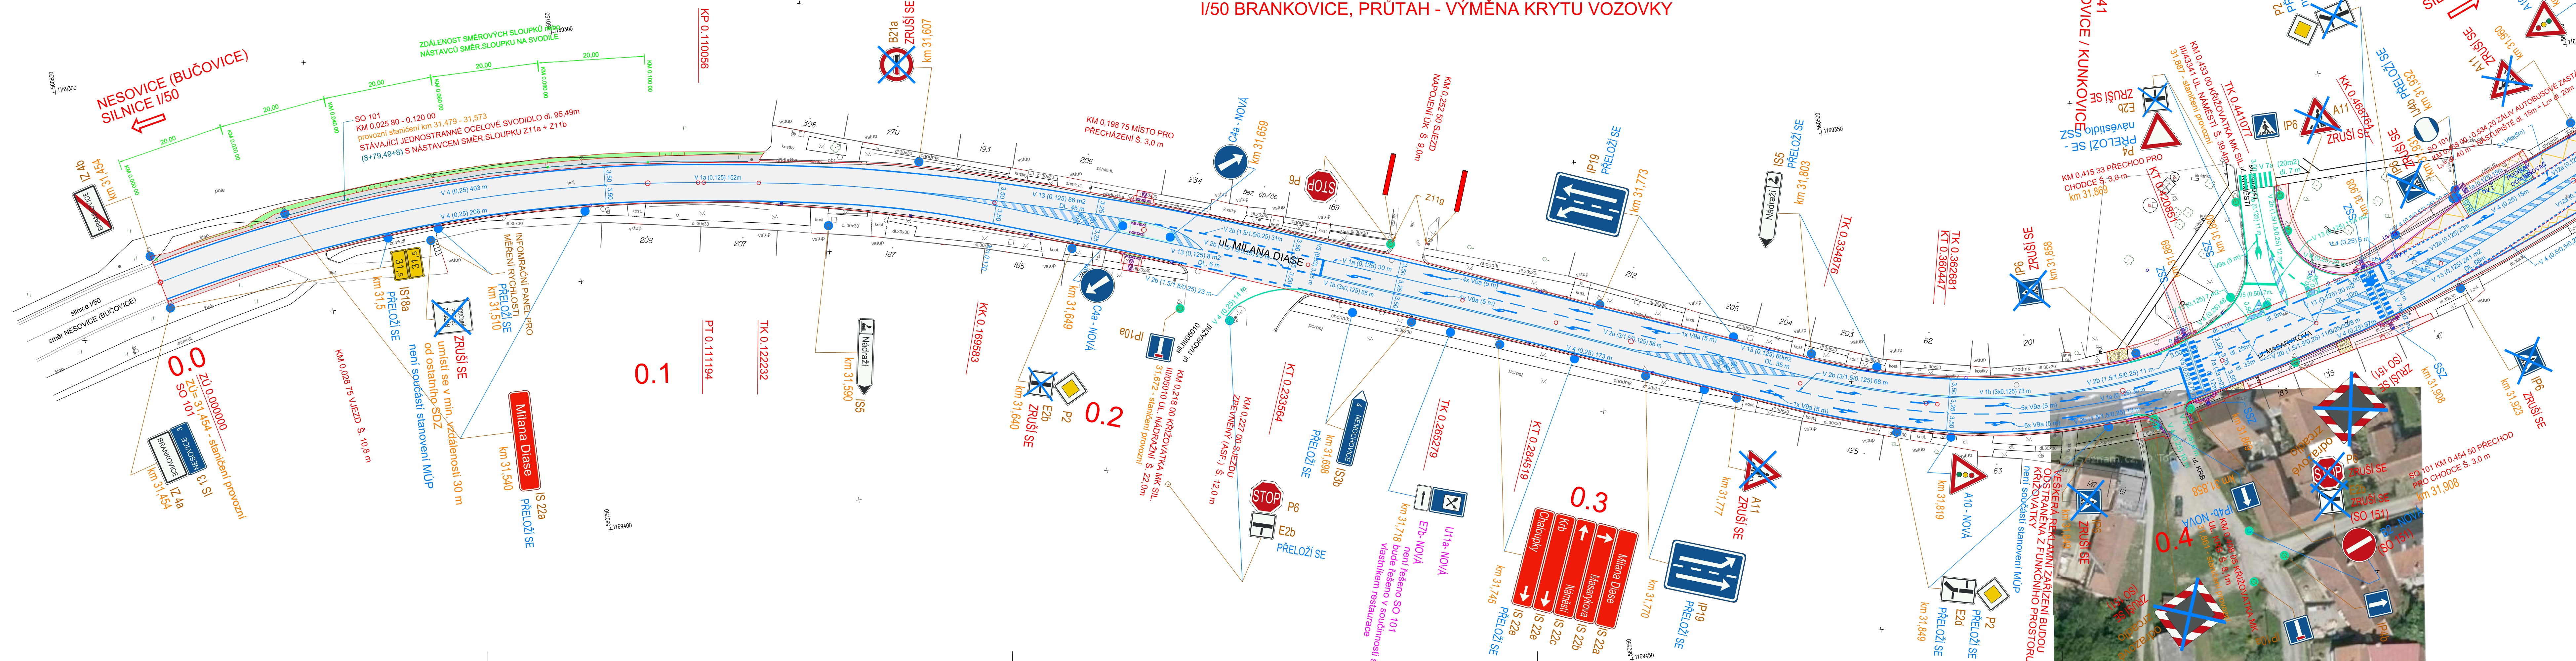
SITUACE DOPRAVNÍHO ZNAČENÍ - ČÁST 1.  
1 : 500

Podmínka PČR: na místě pro přecházení v km 0,19875 budou zajištěny rozhledové poměry dle tabulky č. 17 ČSN 73 6110.
