SITUACE DOPRAVNÍHO ZNAČENÍ - ČÁST 1.  
1 : 500

| STAVBA: | I/50 Brankovice, průtah - výměna krytu vozovky<br>SO 101 VÝMĚNA KRYTU VOZOVKY SIL. I/50 | | |
| NAZEV VÝKRESU: | SITUACE DOPRAVNÍHO ZNAČENÍ - 1. ČÁST | | |

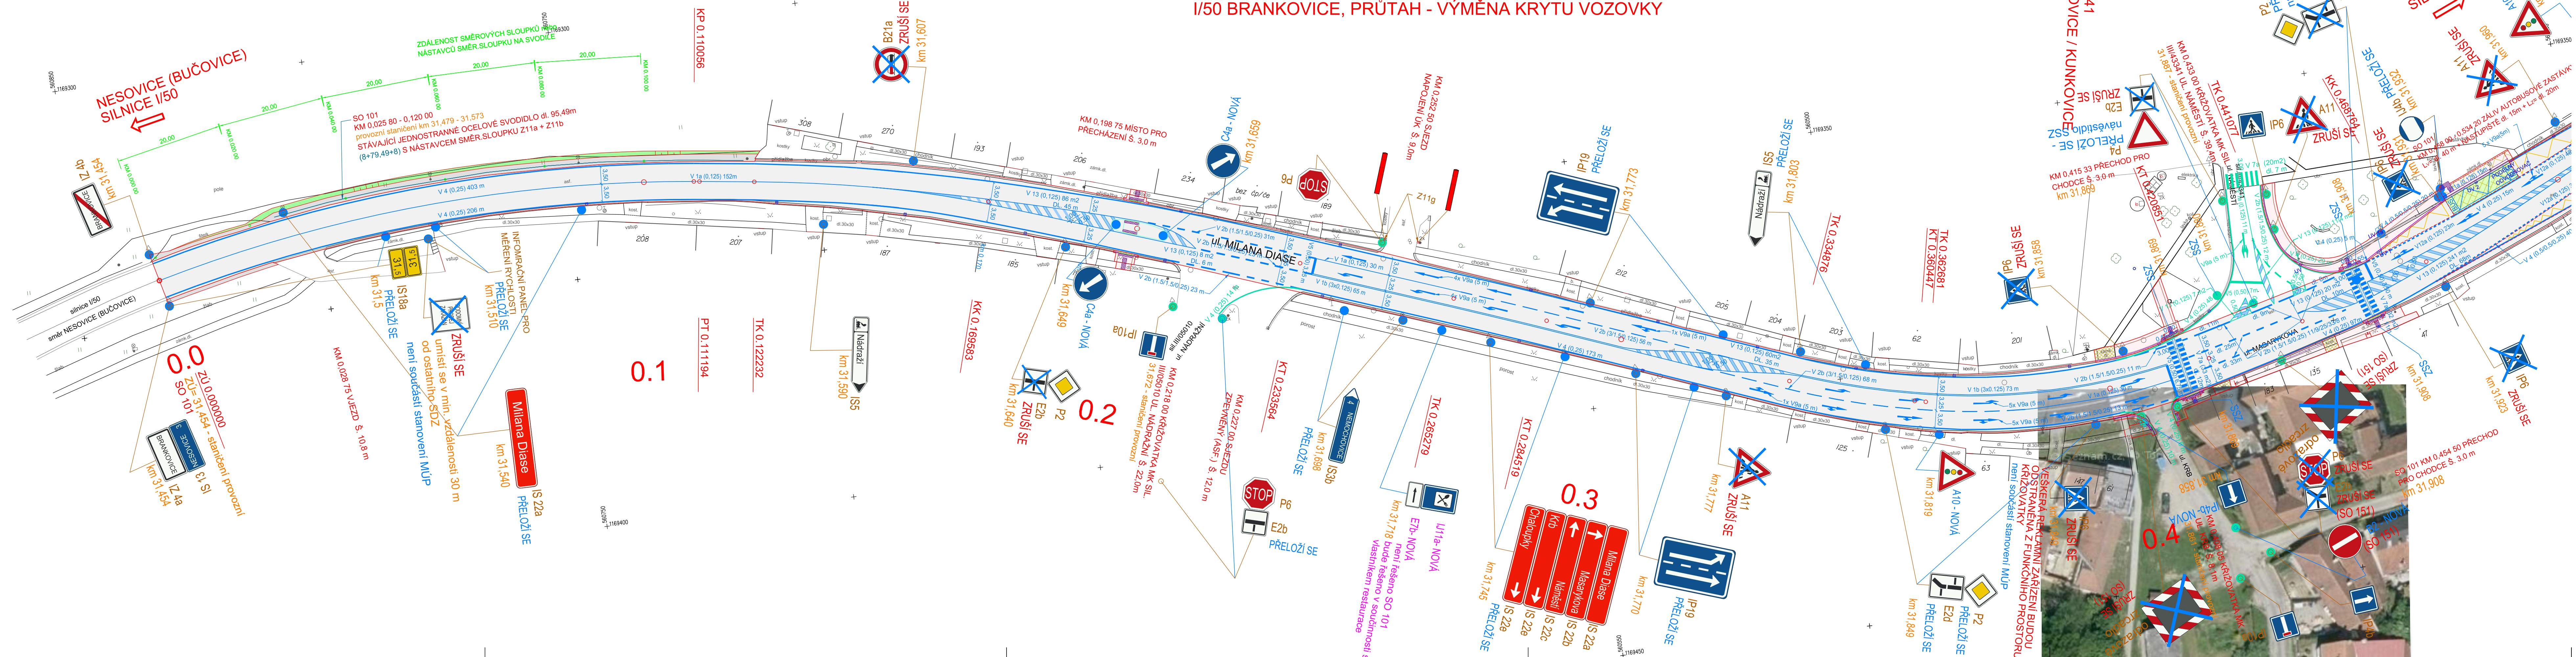
Podmínka PČR: na místě pro přecházení v km 0,19875 budou zajištěny rozhledové poměry dle tabulky č. 17 ČSN 73 6110.

- POZNÁMKA:**
- Detail křižovatky silnice I/50 s III/43341 je součástí výkresu č. 6.3 části C STAVEBNÍ ČÁST.
  - Veškerá zeleň, bude buť ořezána nebo vykácena, tak aby nezakrývala DZS a neomezovala jejich viditelnosti.
  - MPÚ - místní úprava provozu
